# Finestra sul Verde

Il servizio per la verifica della stabilità del patrimonio arboreo comunale della Città di Trieste sta procedendo con lo scopo di salvaguardare l'incolumità dei cittadini.

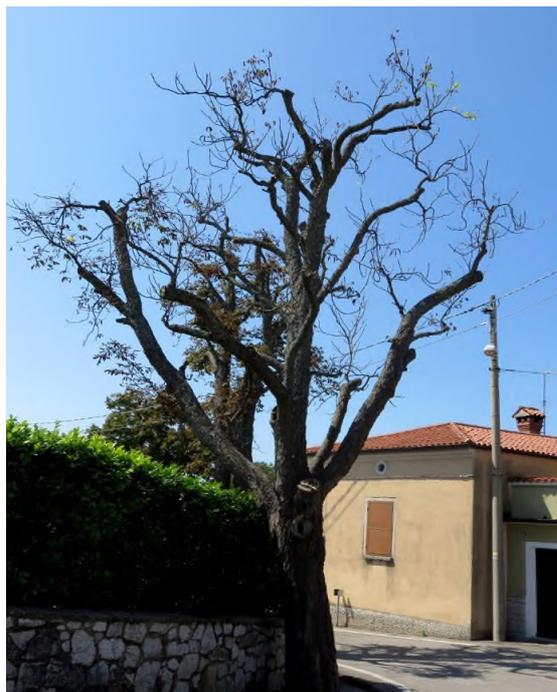
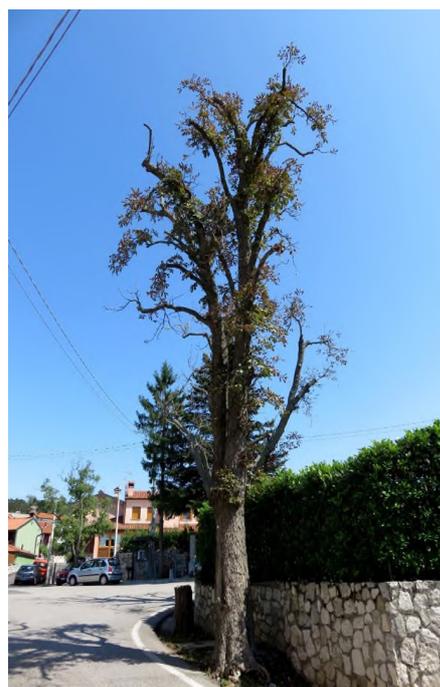
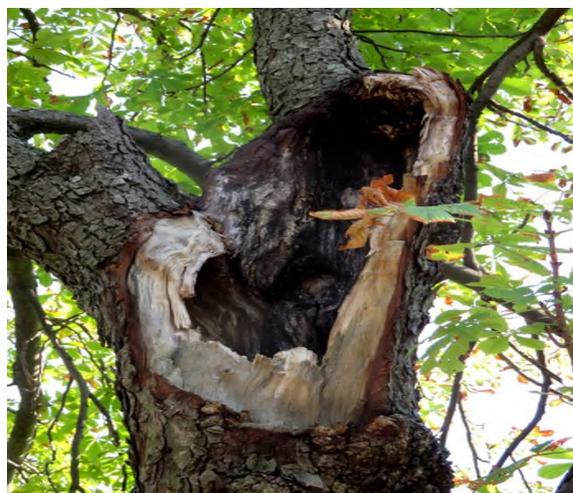
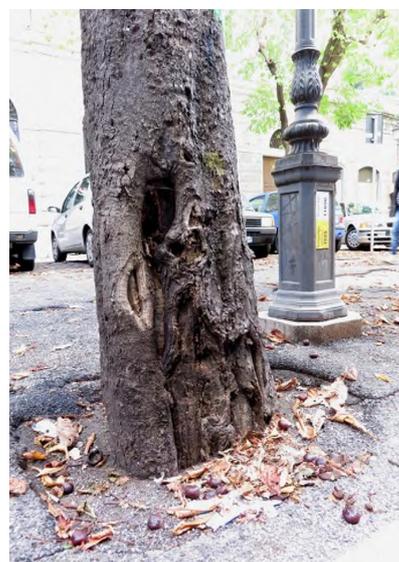
Di seguito vengono inserite alcune immagini di piante compromesse nella loro stabilità e subito dopo le schede delle piante abbattute in modo che si possa consultare le motivazioni che hanno portato al loro abbattimento.
